図-6.6.1(2) 浸出水の確認位置の概要

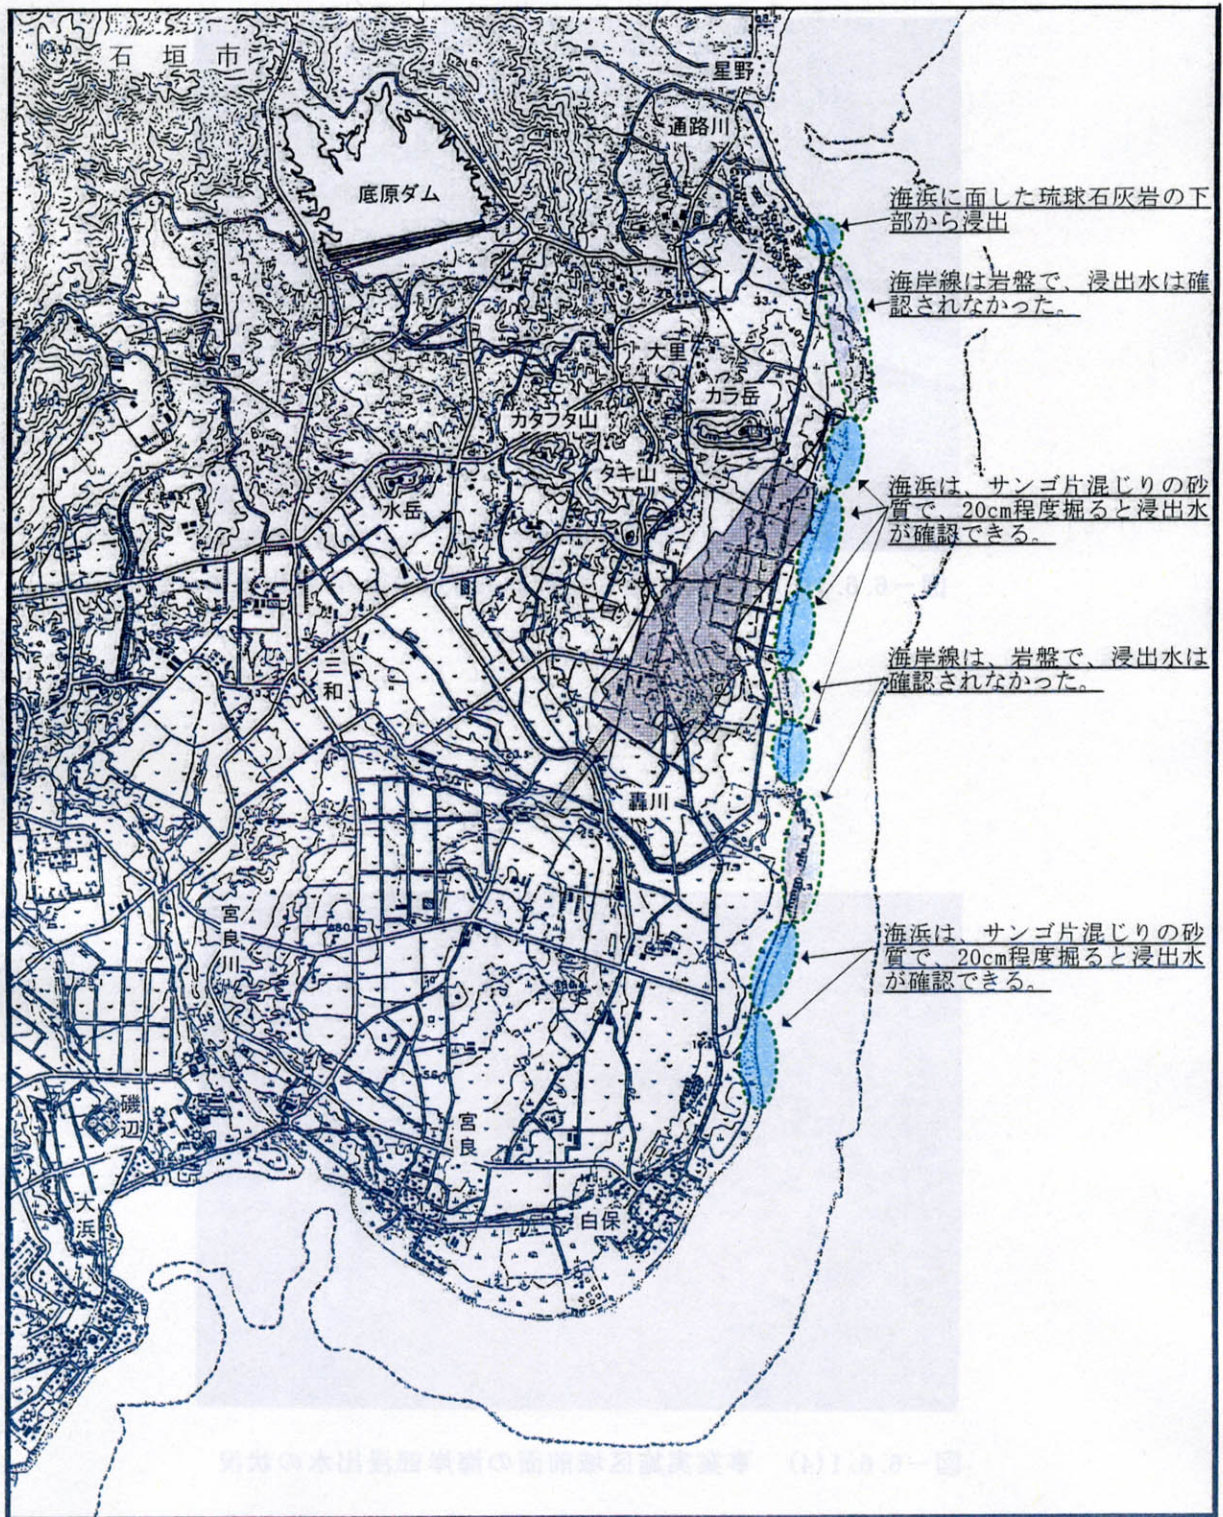
海浜に面した琉球石灰岩の下部から浸出

海岸線は岩盤で、浸出水は確認されなかった。

海浜は、サンゴ片混じりの砂質で、20cm程度掘ると浸出水が確認できる。

海岸線は、岩盤で、浸出水は確認されなかった。
